DGA Aménagement Infrastructure Environnement et Logistique
Service « Parc Matériels Roulants »

RAPPORT D'EXPERTISE

RE/PL-DAF-AE11N-2023

ANNEXE RAPPORT D'EXPERTISE DAF 153 BCF 972

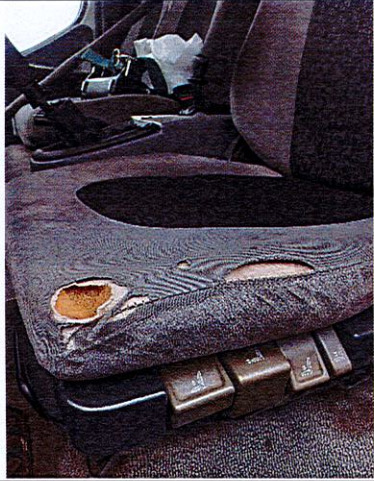
ÉLÉMENTS	ÉTAT NEUF	ÉTAT CORRECT	A REMPLACER	TARIF REMISE EN ÉTAT	OBSERVATIONS	PHOTOS
Compteur		X				
Ordinateur de bord		X			Code défaut	P10
Sièges			X	160€	Siège conducteur abimé	P11
Portes et garnitures		X				
Plafond		X				
Accessoires et équipements		X

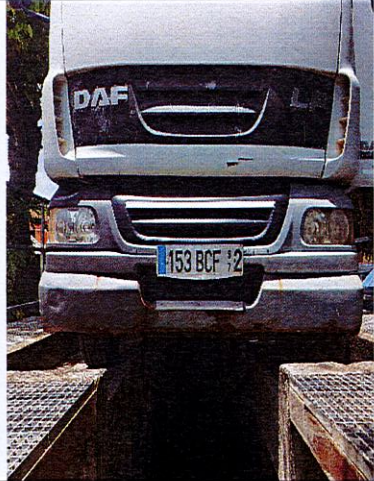
ÉLÉMENTS	ÉTAT NEUF	ÉTAT CORRECT	A REMPLACER	TARIF REMISE EN ÉTAT	OBSERVATIONS	PHOTOS
Pare chocs			X		Pare-chocs avant à rectifier et peindre	P12
Portières		X			Tôlerie peinture à faire	
Calandre, toit		X			Tôlerie peinture à faire	
Optiques		X			Optique à poncer	
Rétroviseurs		X		76,17€	Cache petit rétro côté droit	P13
Signalisation		X				
Essuie-glace		X				
Accessoires et équipements		X				
Cabine			X		Corrosion générale

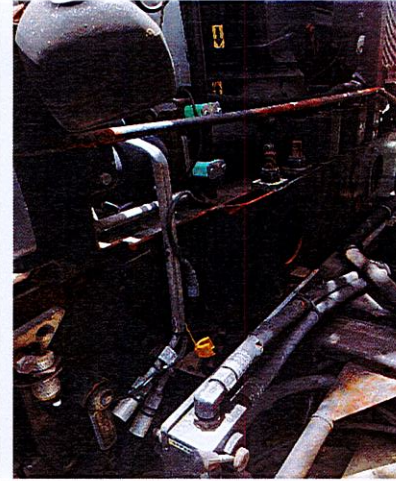
ÉLÉMENTS	ÉTAT NEUF	ÉTAT CORRECT	A REMPLACER	TARIF REMISE EN ÉTAT	OBSERVATIONS	PHOTOS
Grue		X			Corrosion sur châssis	P14
Grappin, Pince		X				
Flexibles hydrauliques			X	454,32€	Flexibles à remplacer (grue et grappin)	P15
Benne			X		Tôlerie peinture à faire	P16
Accessoires et équipements		X			Fuite sur prise de force grue	P17
