DGA Aménagement Infrastructure Environnement et Logistique
Service « Parc Matériels Roulants »

RAPPORT D'EXPERTISE

RE/PL-DAF-AE11N-2023

ANNEXE RAPPORT D'EXPERTISE DAF 153 BCF 972

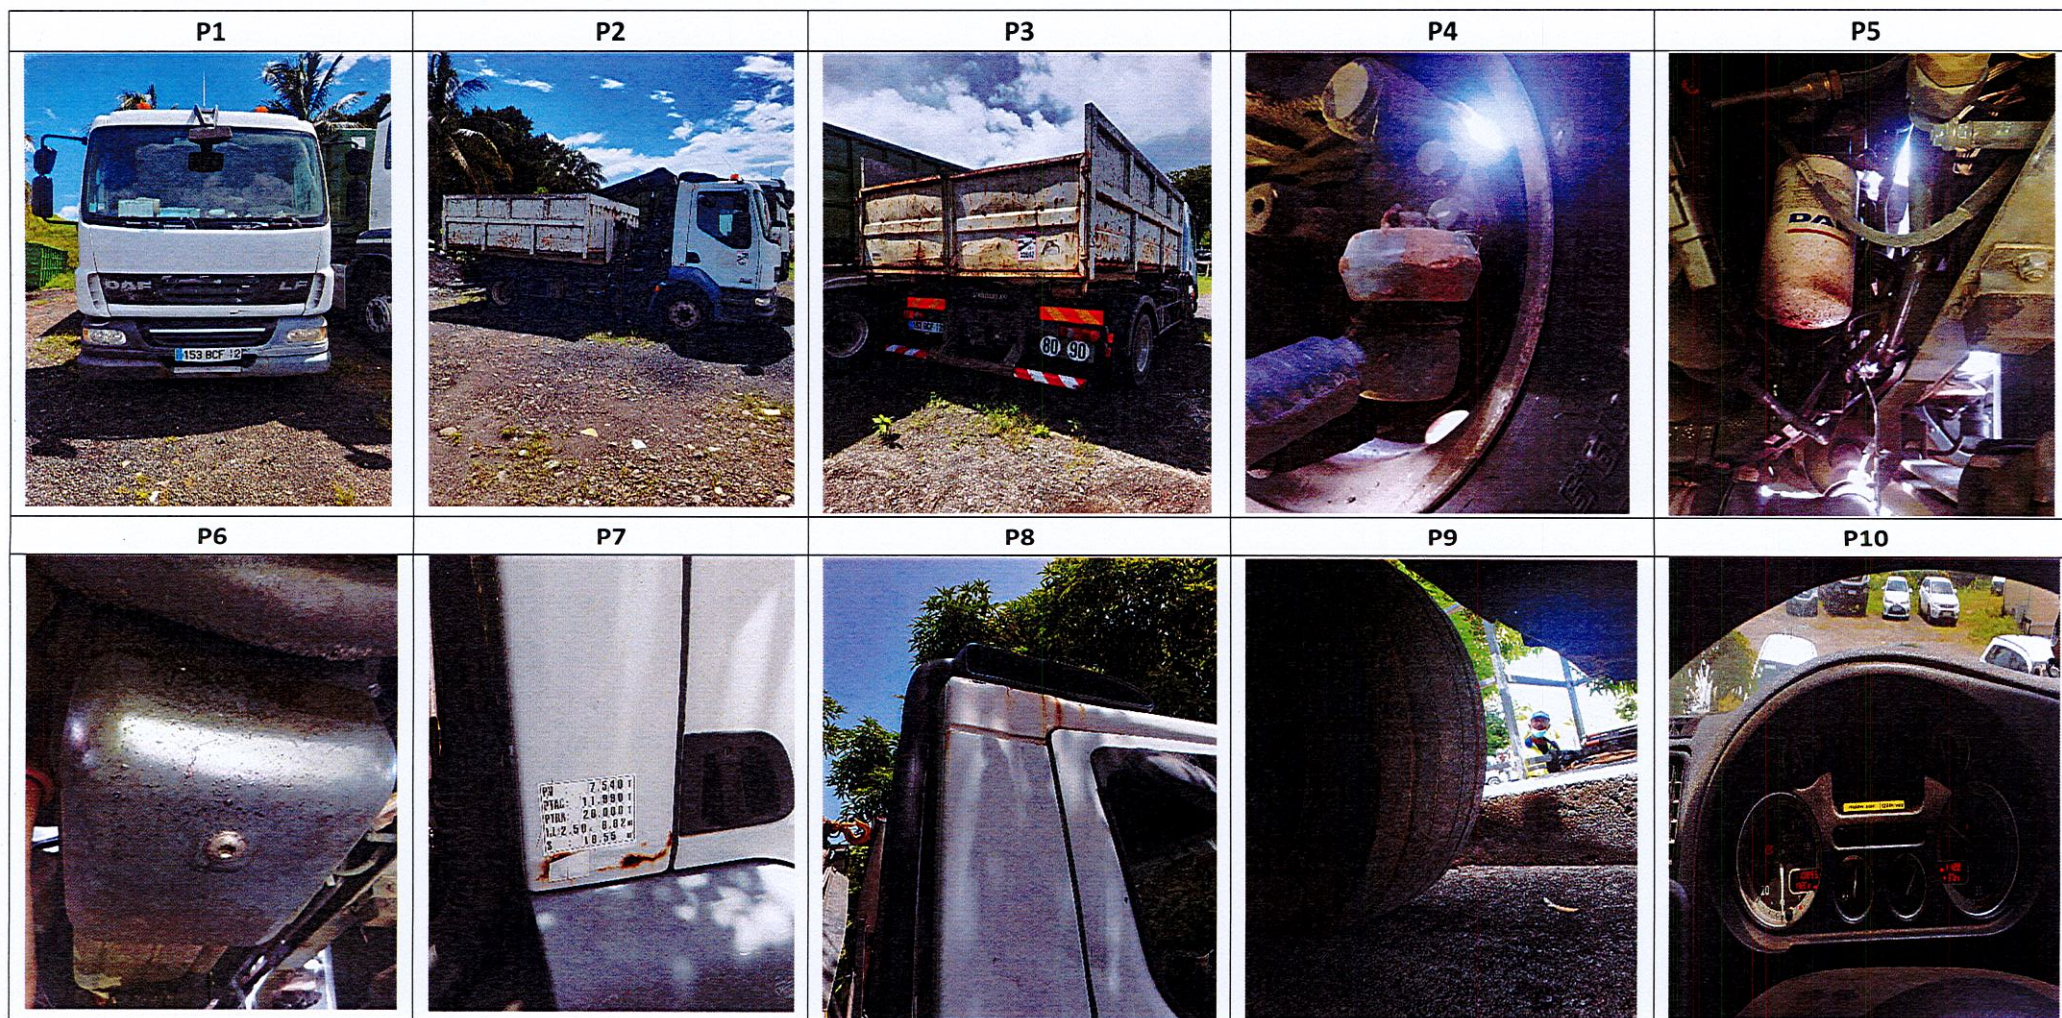
ÉLÉMENTS	ÉTAT NEUF	ÉTAT CORRECT	A REMPLACER	TARIF REMISE EN ÉTAT	OBSERVATIONS	PHOTOS
Compteur		X				
Ordinateur de bord		X			Code défaut	P10
Sièges			X	160€	Siège conducteur abimé	P11
Portes et garnitures		X				
Plafond		X				
Accessoires et équipements		X
